茌平县润德农业科技服务有限公司
茌平县润德家庭养殖农场项目
竣工环境保护验收监测报告

建设单位：聊城市茌平县润德农业科技服务有限公司

编制单位：山东碧源项目咨询有限公司

2022年3月

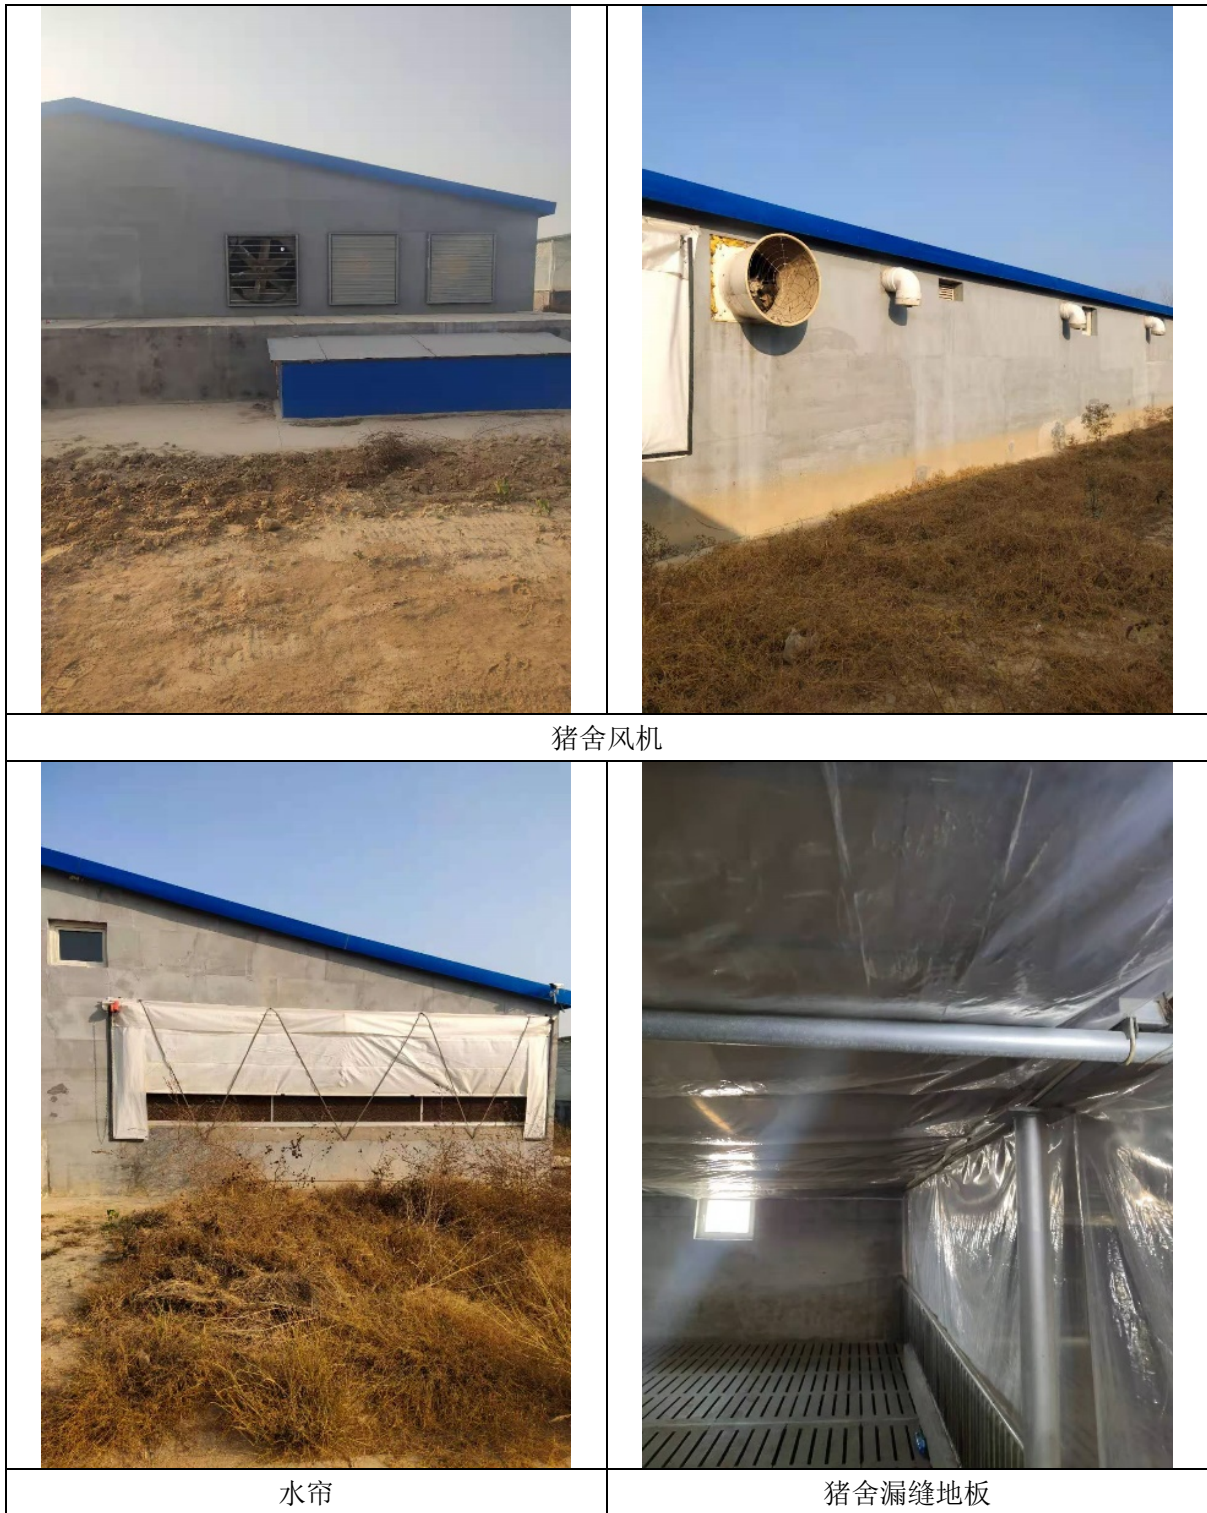
图3.5-2 猪舍建设情况图

项目采用干清粪工艺，日产日清。采用漏缝板+粪板+机械清粪方式，猪只在上层养殖，产生的尿液及猪粪通过漏缝板，下落到粪板上，尿液通过粪板上的空隙流到猪舍一端的集污池，粪便通过刮粪机刮走暂存于集污池，在猪舍内实现猪粪、尿的分离。发酵车间集污槽使用翻抛机逐条翻抛发酵；每天喷污翻抛 1 次，间隔 24 小时；当垫料下降超过 10cm 时及时补充垫料和菌种，连续发酵使用 2-3 年后更换垫料；更换的垫料可直接作为农作物基础用肥也可出售给有机肥厂制作成商品有机肥。

猪舍冬季取暖选用空气能，厂区各猪舍分别配置一台空气能热泵为猪舍供暖，空气能热泵消耗电能，为清洁能源。夏季降温采用水帘降温的方式，所有的温控全部由电脑程序自动控制，包括空气过滤、风机开启、地辅热启动，自动湿度调节等，该系统旨在给生猪提供一个温度适宜、湿度适中的饲养小环境。

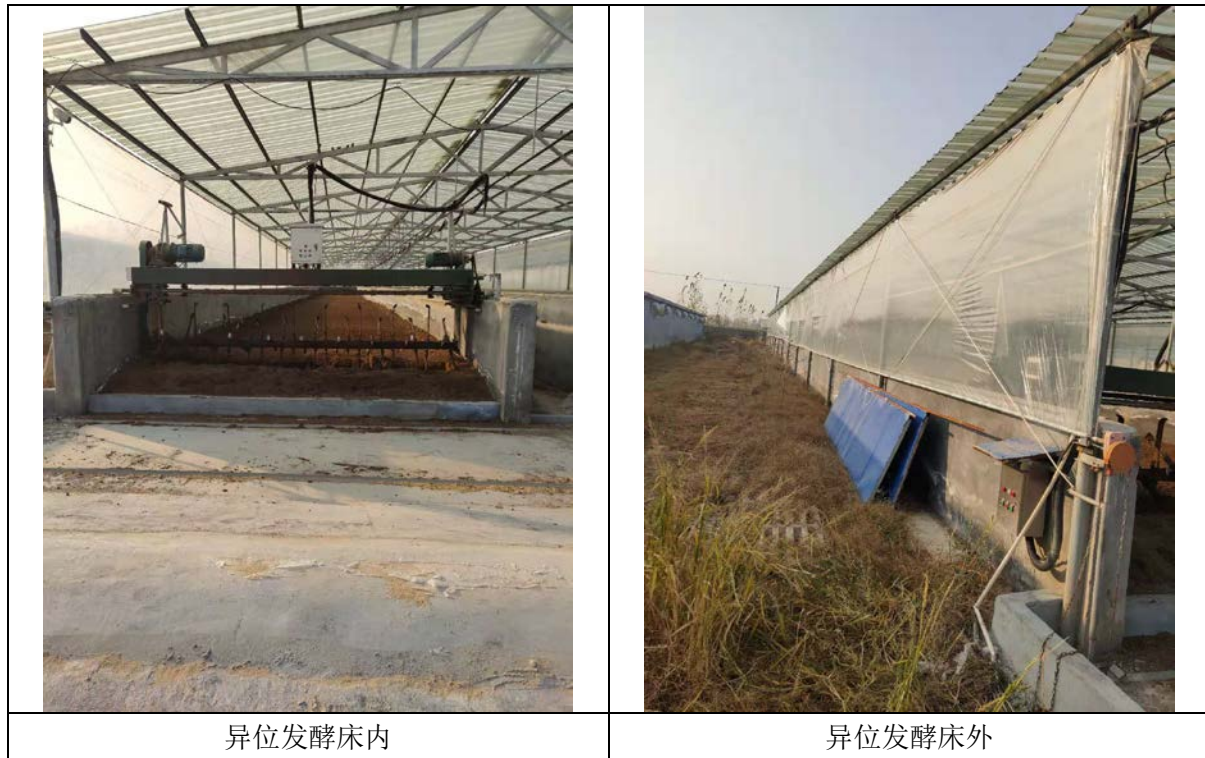
图3.5-4 粪污处理系统建设情况图

项目消毒用水、绿化用水均蒸发损耗，无废水外排；水帘降温用水循环使用，蒸发损耗无外排。项目生活污水、猪尿液、猪舍冲洗等废水水通过自动喷污装置，将粪污均匀喷洒在垫料上，经过翻抛机进行翻抛使垫料和粪污充分混合。在发酵床运行过程中，菌种通过自身产生的生物热使垫料核心温度维持在 60~70℃左右，垫料中多余的水分靠粪污分解产生大量的生物热能蒸发，不外排。

根据企业提供经验参数，1m³垫料可处理 25~30kg/d 粪污水，本项目设计值按 28kg，即 36m³垫料可处理 1t 粪污，本项目异位发酵床垫料体积约 3960m³，处理能力约 110t/d 粪污，拟建项目日产 54.9t 粪污，异位发酵床处理能力能满足项目粪污处理要求。

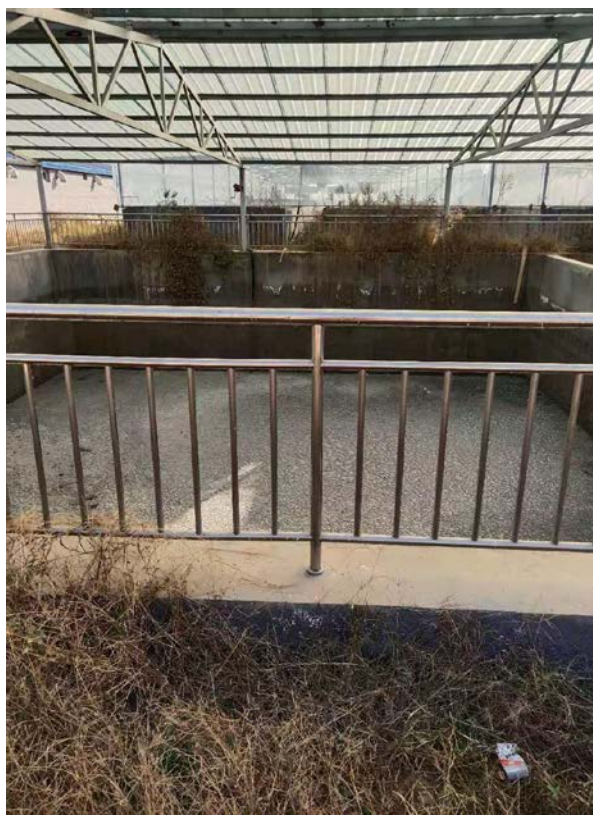
加盖密封；喷洒除臭剂、设置绿化屏障等措施减少恶臭气体对环境的影响。

集粪池封闭建设

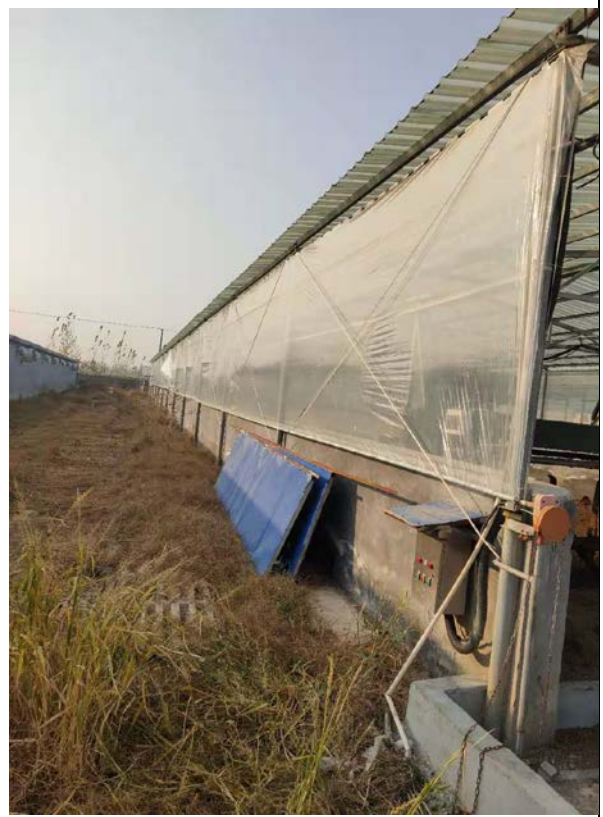
设计合理的堆肥发酵方式，控制好发酵各参数，最大限度减少臭气产生；在生产过程中定期喷洒除臭剂，从源头上减少恶臭产生、扩散。

发酵床封闭建设

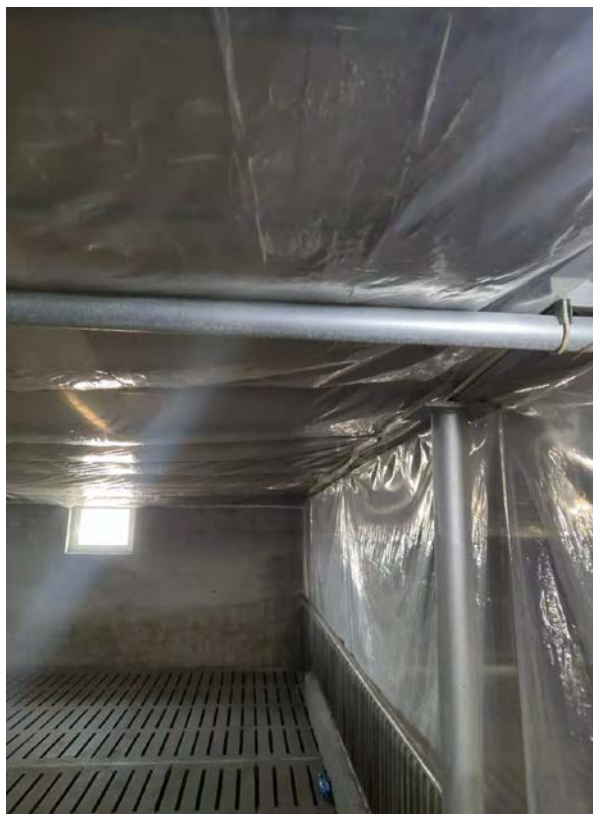
项目猪舍地面采取半缝隙地面设计，采取干清粪工艺并合理控制粪便清理次数，缩短粪便在猪舍内的滞留时间，同时设置排风扇对猪舍进行通风；在猪舍周围喷洒高效安全的生物除臭剂，减少恶臭污染物的排放；场区通过种植绿化，以减轻恶臭气体的影响。

猪舍干清粪照片

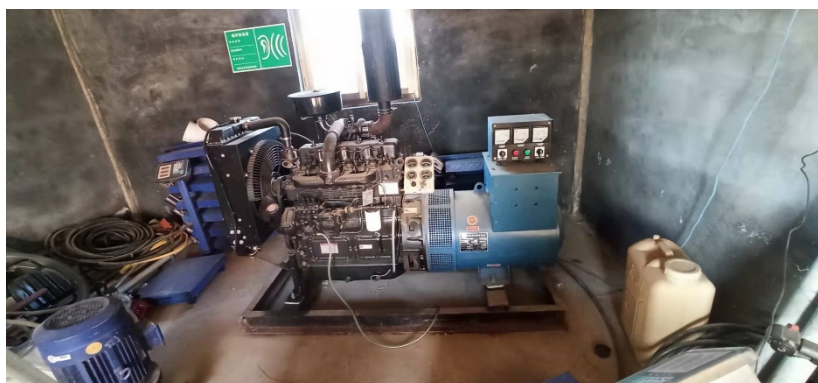
噪声排放标识
